## PROGETTO ESECUTIVO

**MESSA IN SICUREZZA DEGLI ELEMENTI  
DECORATIVI DI FACCIATA E DI GRONDA, E  
SISTEMAZIONE RETE FOGNARIA ESTERNA  
PRESSO IL L.C. BECCARIA DI MILANO**

**Relazione tecnica illustrativa**

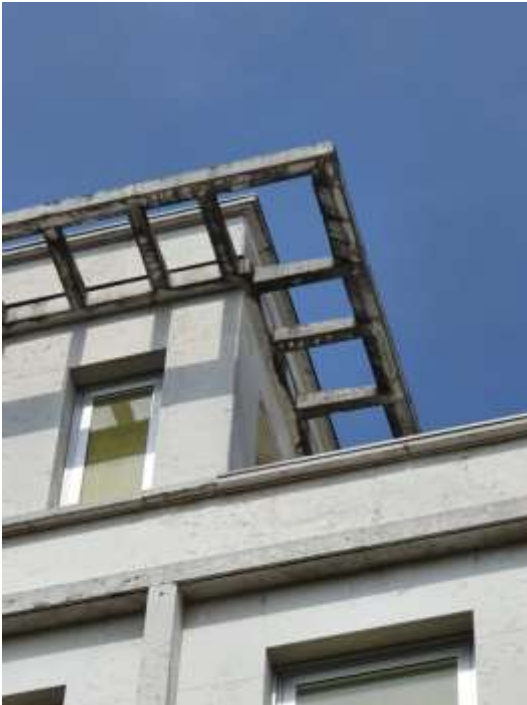
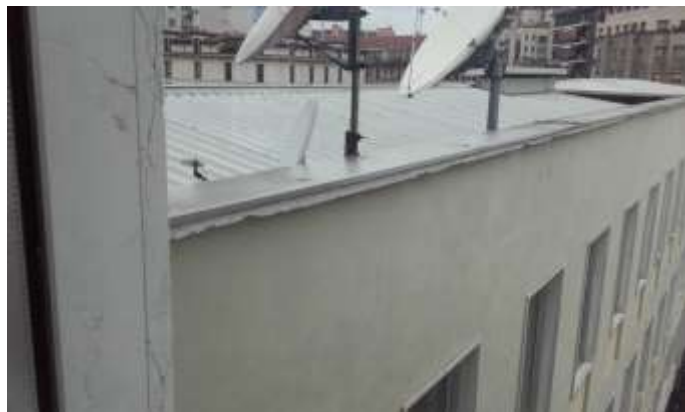
L'esigenza di un intervento nasce dalla fatiscenza degli elementi decorativi di coronamento in c.a., della facciata del corpo centrale, e delle velette di gronda, che presentano in più parti, fenomeni in distacco, risultando un serio pericolo per l'incolumità dell'utenza. A ciò si è aggiunto il preoccupante stato di fessurazione di alcune lastre di marmo marcapiano e delle cornici delle finestre, anch'esse in marmo.

- il ripristino degli elementi decorativi di coronamento al corpo di fabbrica centrale ;
- la messa in sicurezza delle parti in distacco sulle velette di gronda;
- la messa in sicurezza delle cornici delle finestre;
- il rifacimento di alcuni tratti di fognatura nel cortile interno.

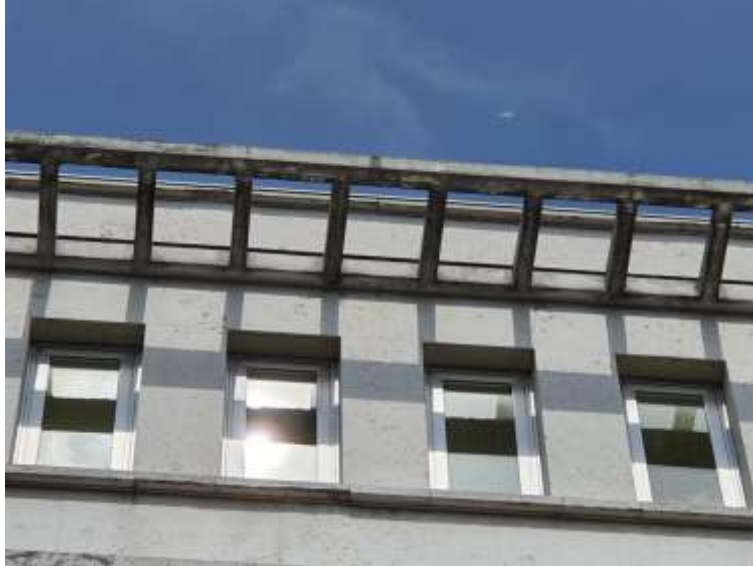
A coronamento del copro principale, sopra l'ultimo ordine di finestre, è presente una cornice decorativa in mensole di calcestruzzo armato, che corre lungo i quattro lati del corpo centrale. Tale elemento risulta fortemente degradato a causa di incrostazioni superficiali che alterano il colore e dall'ossidazione delle armature con espulsione del copriferro del calcestruzzo.

Per il risanamento del coronamento esterno della facciata principale, si procederà con le modalità previste dalla regola d'arte, per le superfici in c.a. ammalorate :

- I. Pulitura di tutta la superficie con lavaggio a bassa pressione;
- II. Scarificazione meccanica di tutto lo strato di copriferro mettendo a nudo le armature corrose anche nella parte retrostante.

- III. Pulizia dei ferri d'armatura per eliminare completamente lo strato di ruggine incoerente, con spazzolatura;
- IV. Passivazione delle armature esistenti con protezione alcalinizzante mediante applicazione a pennello prodotto specifico per la protezione anticorrosiva dei ferri;

- V. Eventuale integrazione dell'armatura metallica – laddove le armature sono gravemente compromesse o distaccate;
- VI. Ricostruzione corticale del calcestruzzo mediante applicazione a cazzuola con ausilio di fodere e/o cassettoni, di malta cementizia

- VII. Rasatura generale di tutte le superfici;
- VIII. Finitura colorata;
- IX. Realizzazione di un carter sommitale di protezione in lamiera di alluminio preverniciata e fissata in sommità.

L'intervento dovrà essere realizzato su tutte le superfici a vista della cornice in c.a., per uno spessore fino a 40 mm

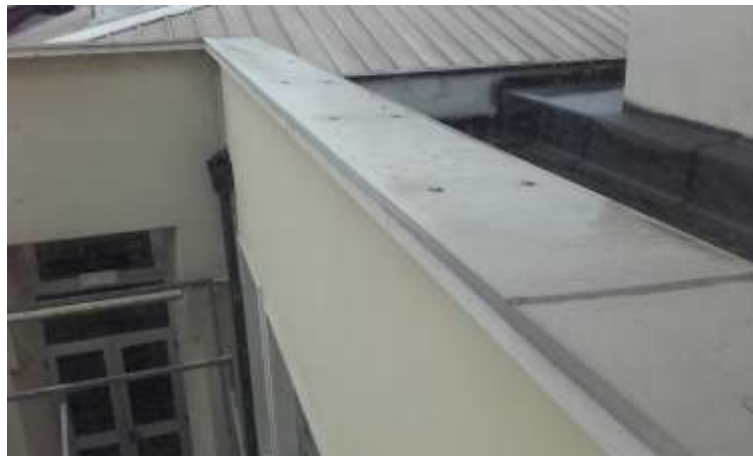
Le velette in marmo che coronano tutto il perimetro dell'edificio (tutti e 4 i corpi) presentano in più parti, fenomeni in distacco, risultando un serio pericolo per l'incolumità dell'utenza. Le velette sono sormontate da un "cappellotto in alluminio", rivettato all'estradosso, ma che lascia libero il bordo inferiore delle lastre di marmo che, fessurandosi e distaccandosi, creano una grave situazione di pericolo per gli utenti che frequentano gli spazi aperti del complesso scolastico.

Per il contenimento delle parti in distacco dai marmi sulle velette di gronda, si procederà con il posizionamento nella parte "a vista" di un profilo in lamiera preverniciata ad "S" con fissaggio su facciata. Tale soluzione rimane indipendente dal "cappellotto esistente" per evitare fenomeni di infiltrazioni d'acqua e similari, al fine di preservare l'edificio.

L'intervento – che riguarda solo la parte "esterna" - dovrà essere realizzato su tutte le velette in marmo.

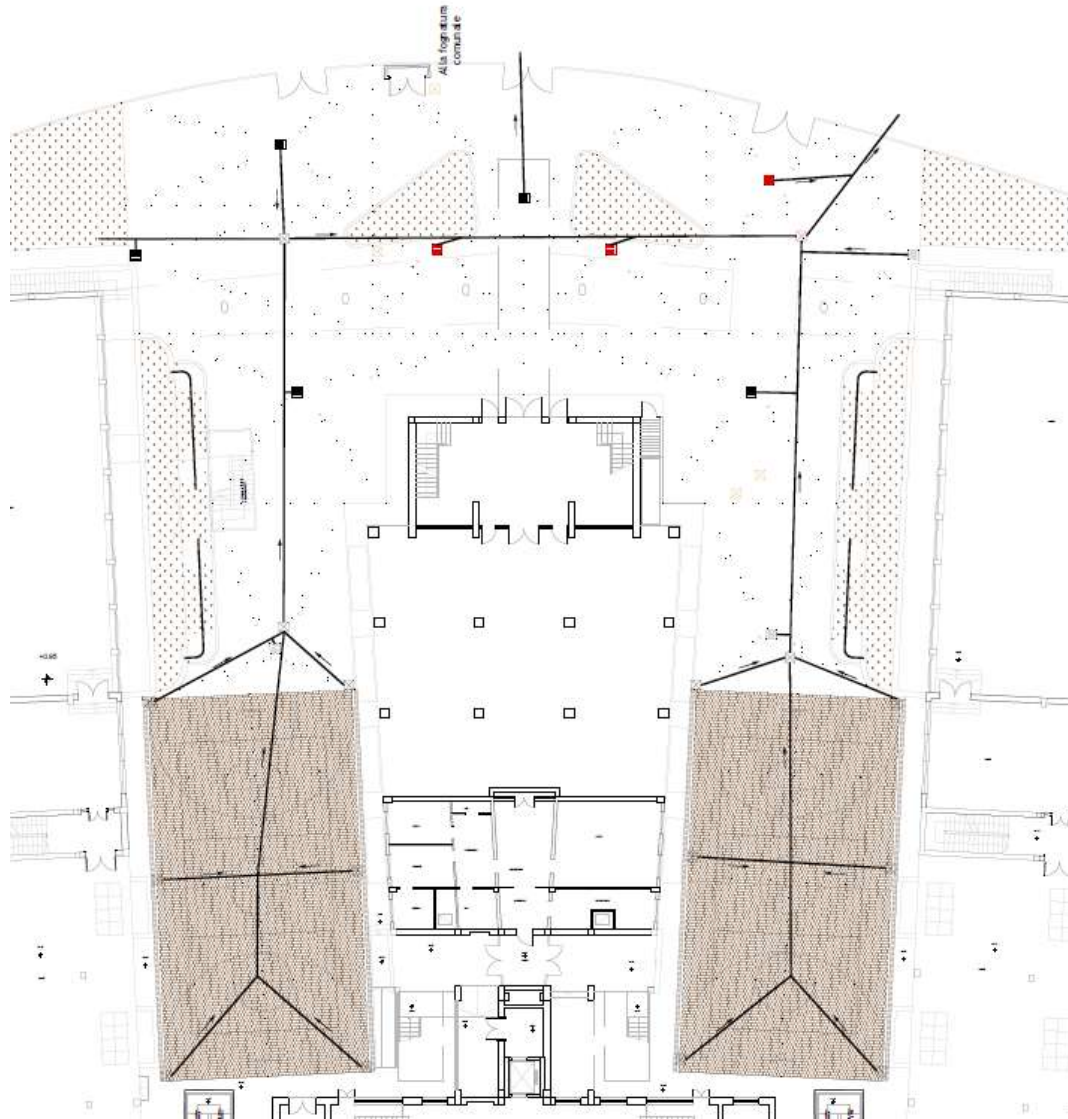
Il tratto oggetto di intervento riguarda la zona del campo da basket "SUD". Vista la planimetria della rete fognaria messa a disposizione dalla S.A. si vede che i pozzetti di raccolta a lato, convogliano in un'unica direttrice centrale, per poi convogliarsi verso la rete di smaltimento.

Al fine di garantire le giuste pendenze dei tratti fognari, il presente progetto esecutivo propone la realizzazione di due dorsali di scorrimento delle acque meteoriche, posizionate a bordo campo di basket, che si congiungono con la rete di smaltimento generale (pozzetto P4).
