Il progetto per il RIPRISTINO DI UNA FASCIA VERDE IN VIALE FULVIO TESTI E CONTESTUALE STUDIO DELLO SCHEMA DI IMPIANTO ARBOREO MIGLIORE PER MASSIMIZZARE L'ASSORBIMENTO DEGLI INQUINANTI ATMOSFERICI è stato redatto dai tecnici di ERSAF in collaborazione con i tecnici di Città Metropolitana di Milano e di Fondazione Lombardia per l'Ambiente in attuazione dell'accordo di collaborazione sottoscritto il 13 marzo 2018 tra ERSAF e Città Metropolitana per la "Riqualificazione del verde urbano, l'incremento della biodiversità, il monitoraggio e l'attuazione di interventi di lotta fitosanitaria, alla salvaguardia del patrimonio del verde delle aree urbanizzate nel territorio della Città Metropolitana di Milano".

Città Metropolitana di Milano ha affidato ad ERSAF la riqualificazione paesaggistica e la messa in sicurezza della fascia verde, lunga circa 3 Km e larga 20 m, che separa i due sensi di marcia di viale Fulvio Testi.

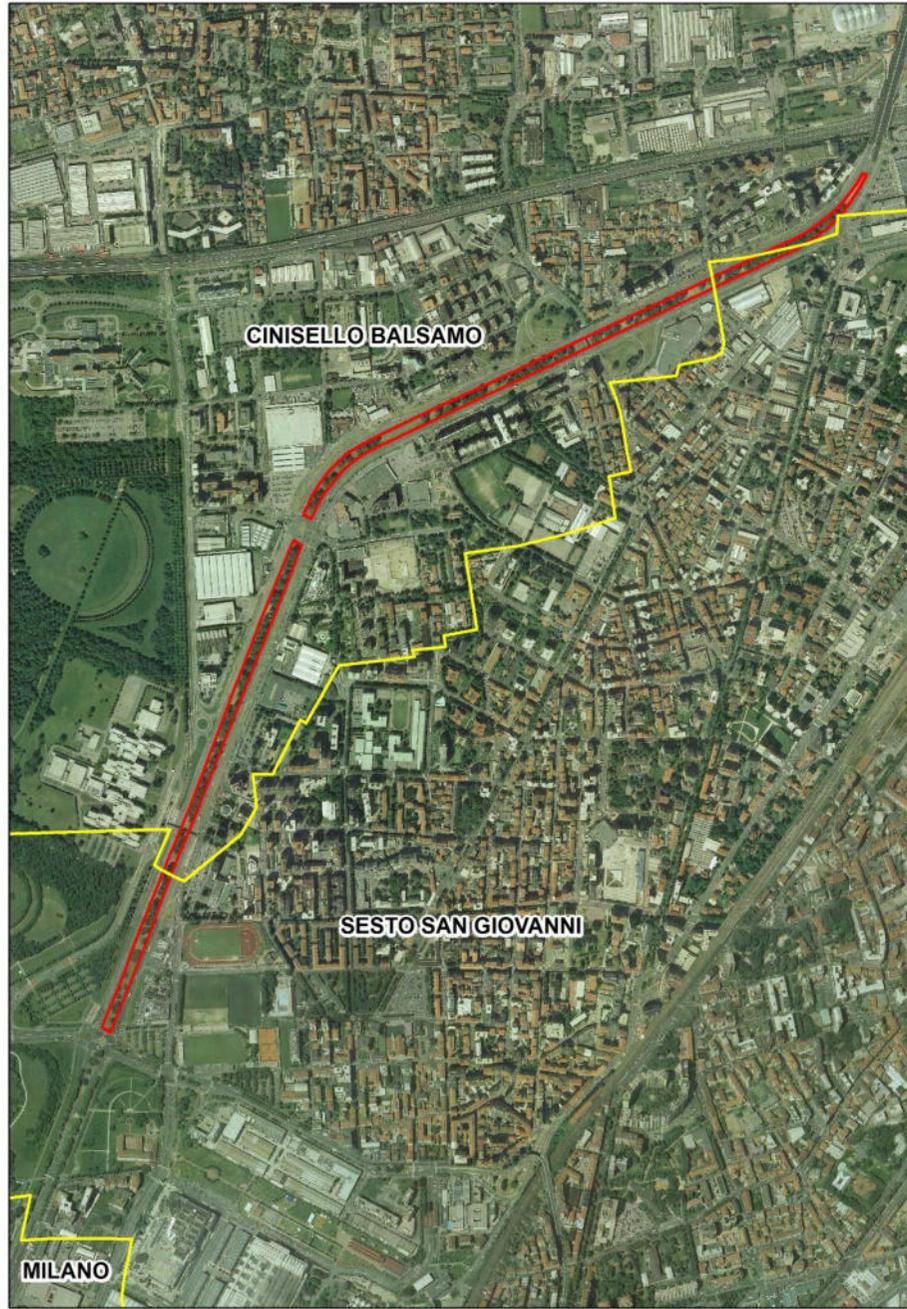
CINISELLO BALSAMO

SESTO SAN GIOVANNI

MILANO

L'area d'intervento è inerbita e ospita un doppio filare di platani storici nel quale si rilevano molte fallanze e pochi individui appartenenti ad altre specie arboree.

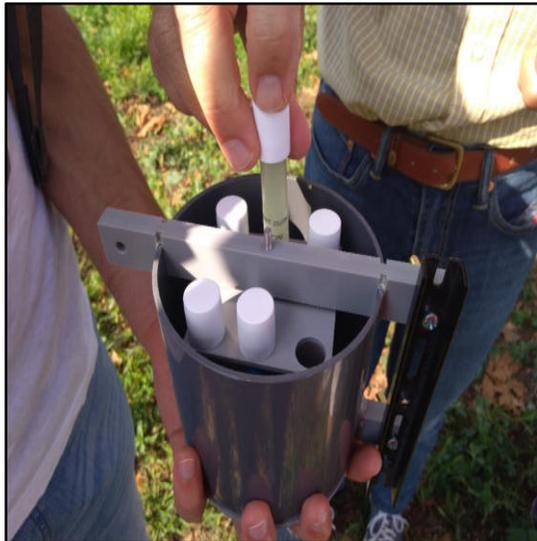
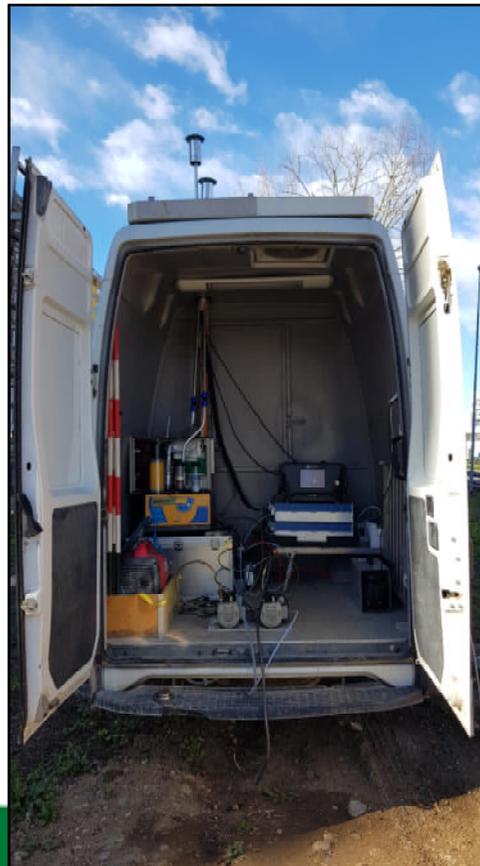
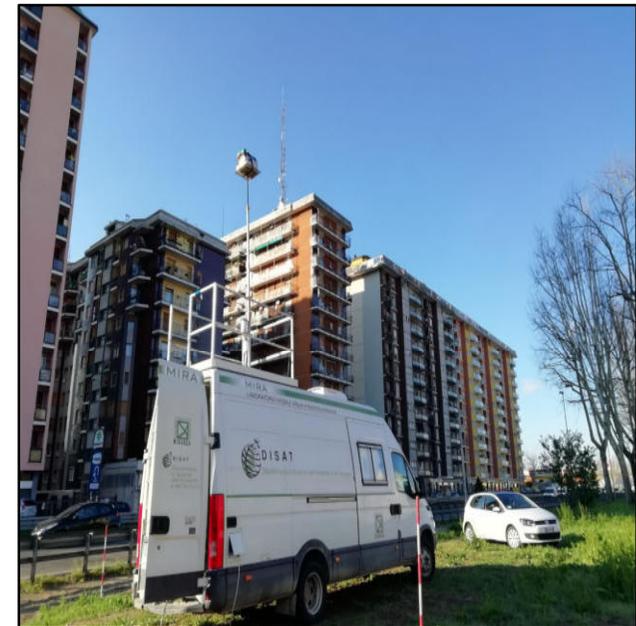
Siti di Campionamento

Il progetto richiede due fasi di monitoraggio della qualità dell'aria: la **prima** prevede un campionamento passivo, della concentrazione del biossido di azoto (NO_2) e dell'ozono (O_3), responsabile, se presente in quantità elevate, di ridurre la capacità di assorbimento del PM_x da parte della vegetazione.

La **seconda**, consiste nella determinazione delle concentrazioni della composizione chimica del PM_x .

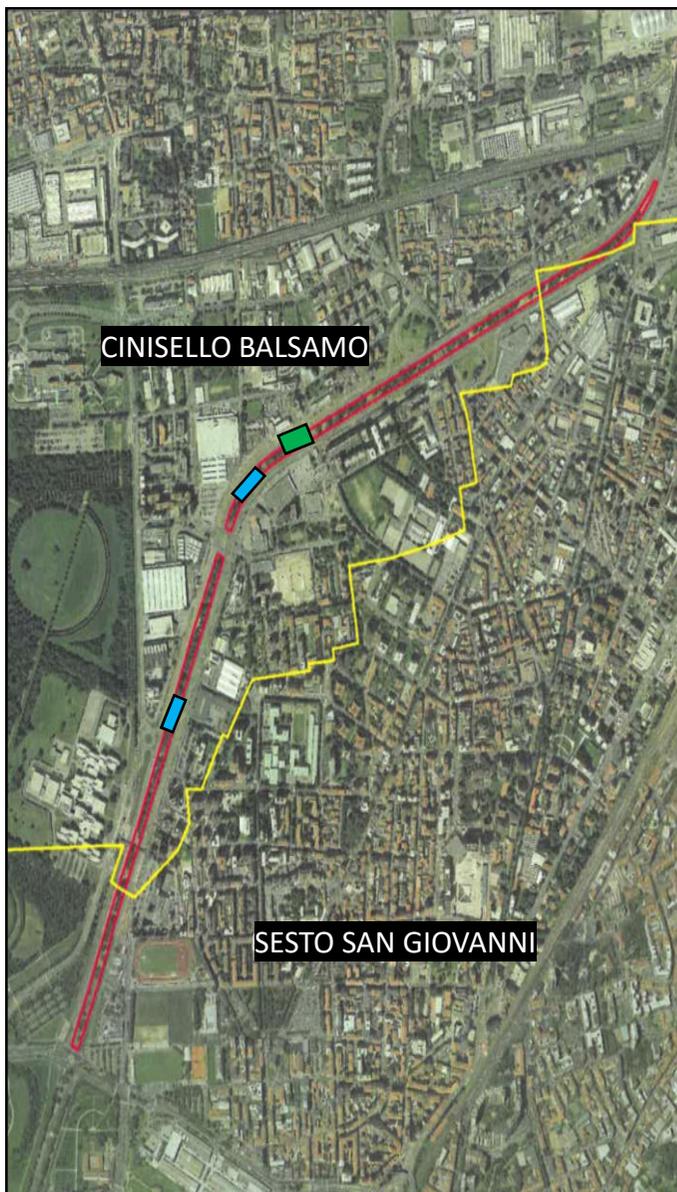
Area di Intervento
-

Sito di Campionamento Passivo
-

Sito di Campionamento Attivo

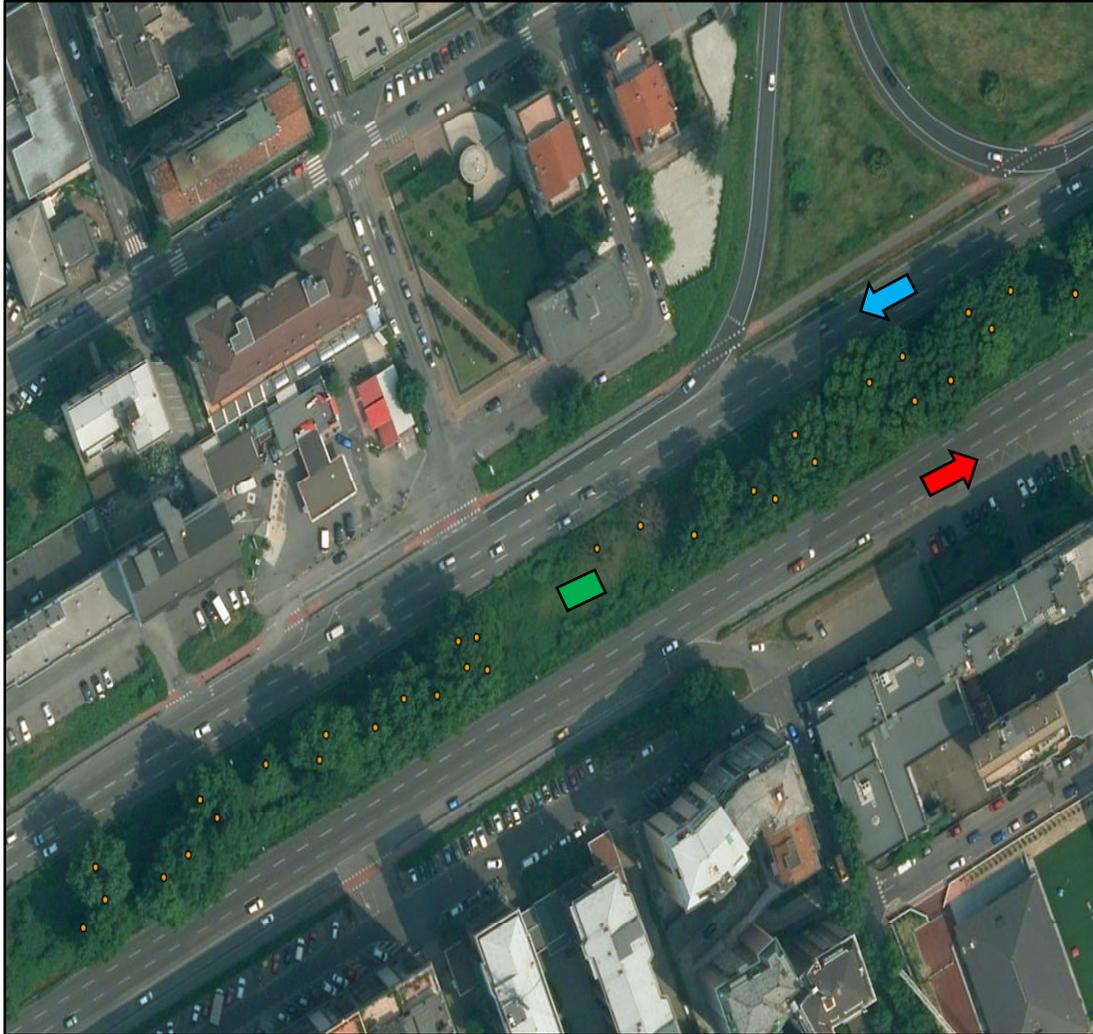
Campionamento Attivo

- Centralina di Campionamento
- Direzione MI
- Direzione LC
- Fusto Alberi

$45^{\circ}32'46.63''$ N

$09^{\circ}13'37.6705''$ E

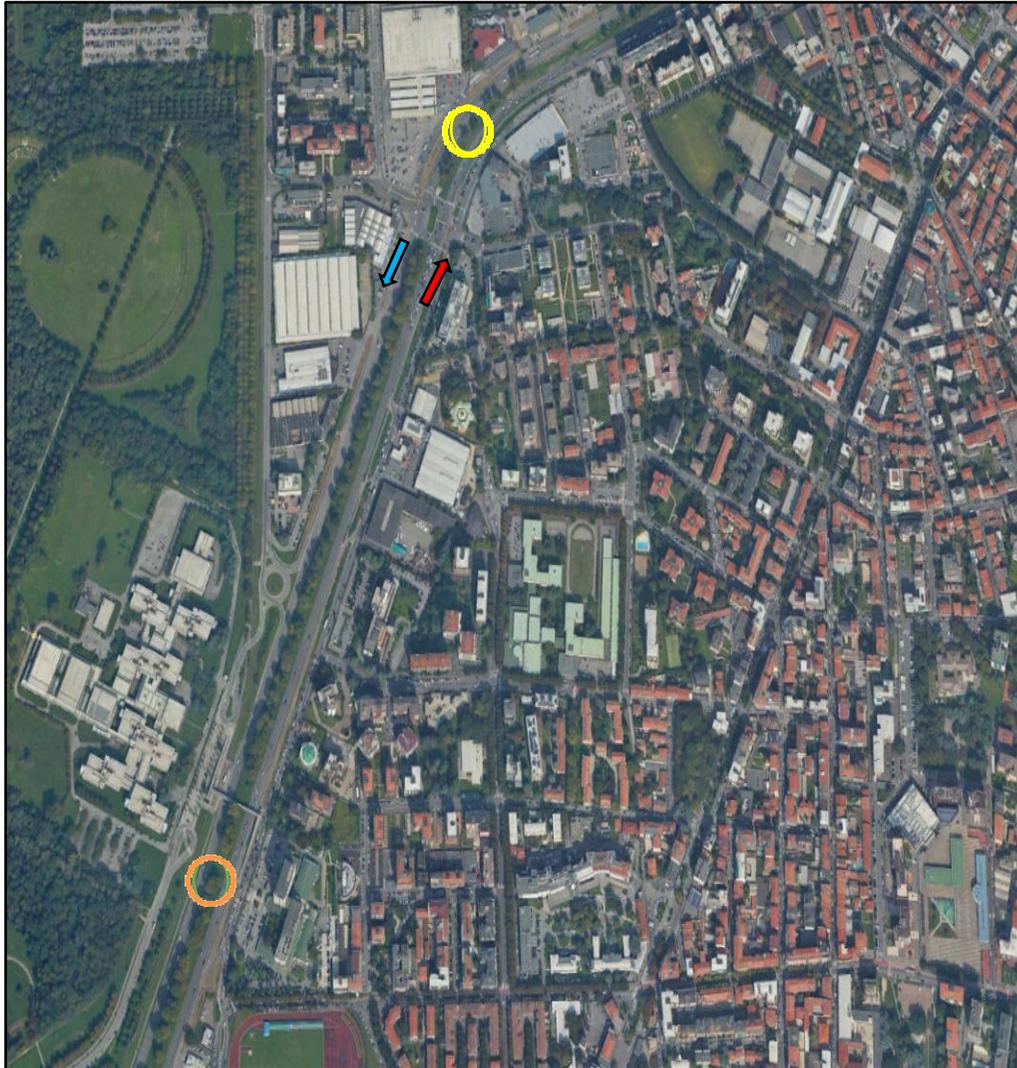
Campionamento Passivo

Sito PN «Parco Nord»
-

Sito F «Via Ferri»
-

SITO B: **32T 517413E**

SITO M: **32T 517011E**

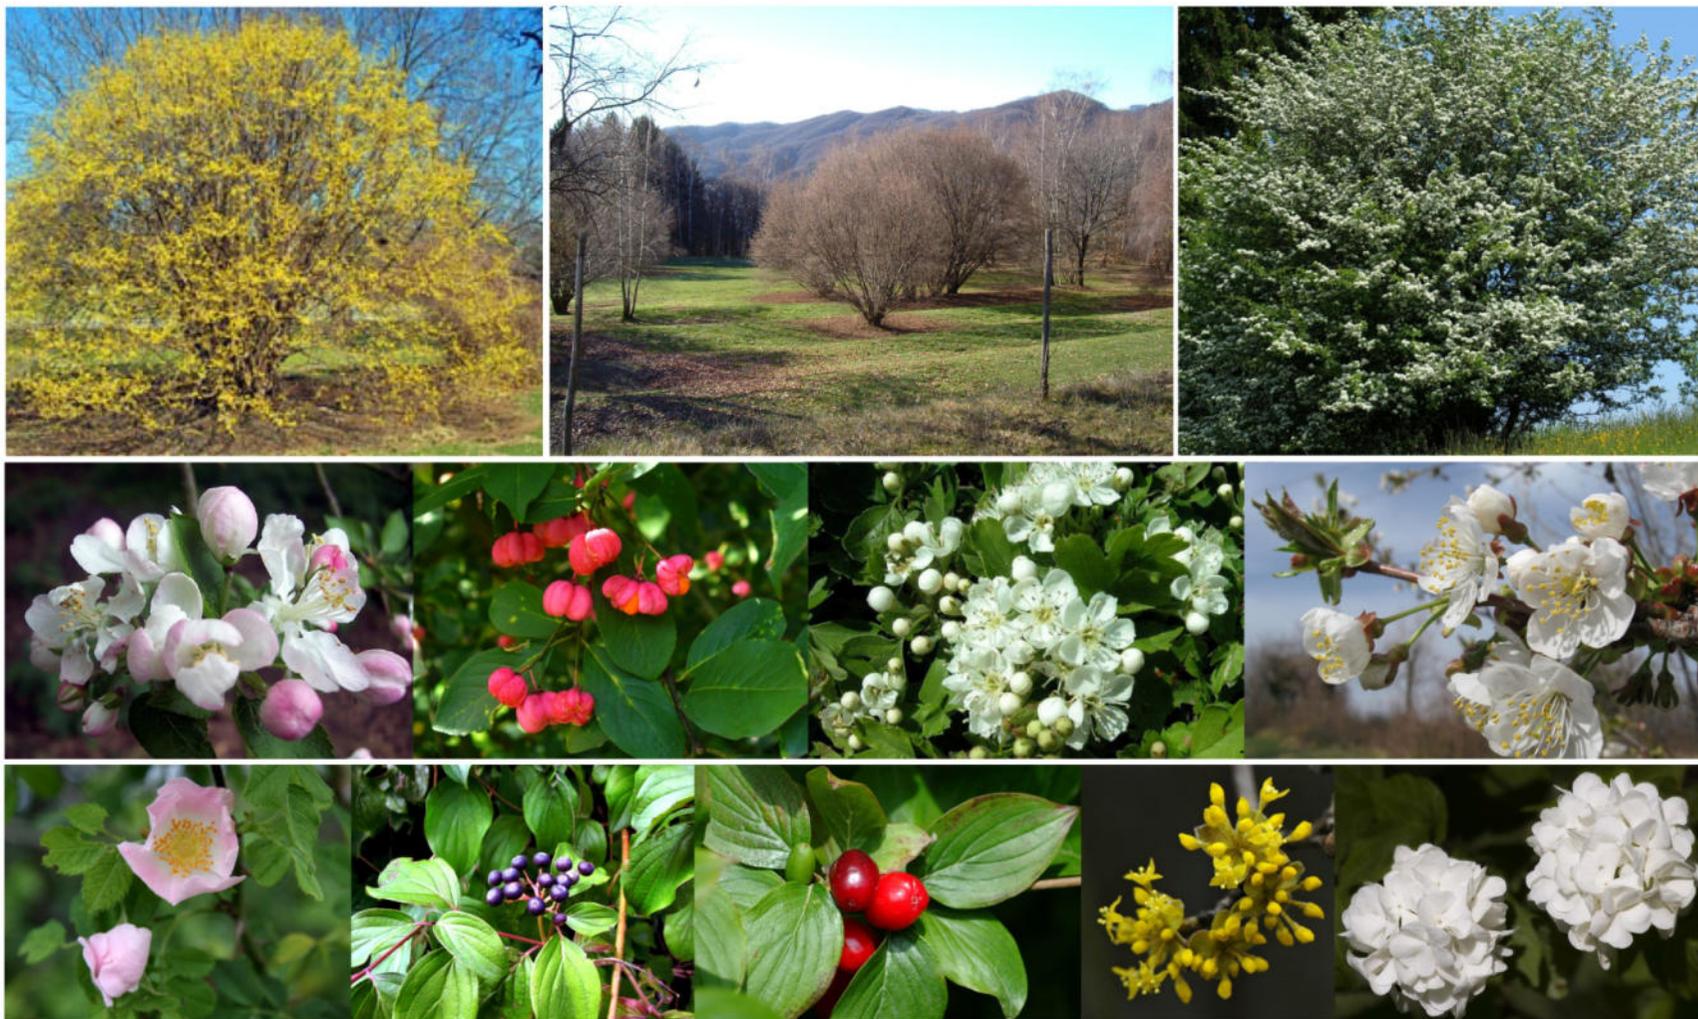
Criteria di sviluppo e particolari delle specie suggerite

Specie arbustive previste*

Euonymus europaeus L., Berretto di prete
Crataegus monogyna Jacq., Biancospino
Crataegus oxyacantha L., Biancospino selvatico
Frangula alnus Miller, Frangola comune
Corylus avellana L., Nocciolo
Viburnum opulus L., Palla di neve
Prunus spinosa L., Prugnolo
Cornus sanguinea L., Sanguinello
Rhamnus catharticus L., Spino cervino
Viburnum lantana L., Viburno lantana
Rosa canina L., Rosa canina

Barriera lineare: consiglieri le specie spinose, in particolare i *Crataegus* spp., anche per l'*habitus* molto compatto.

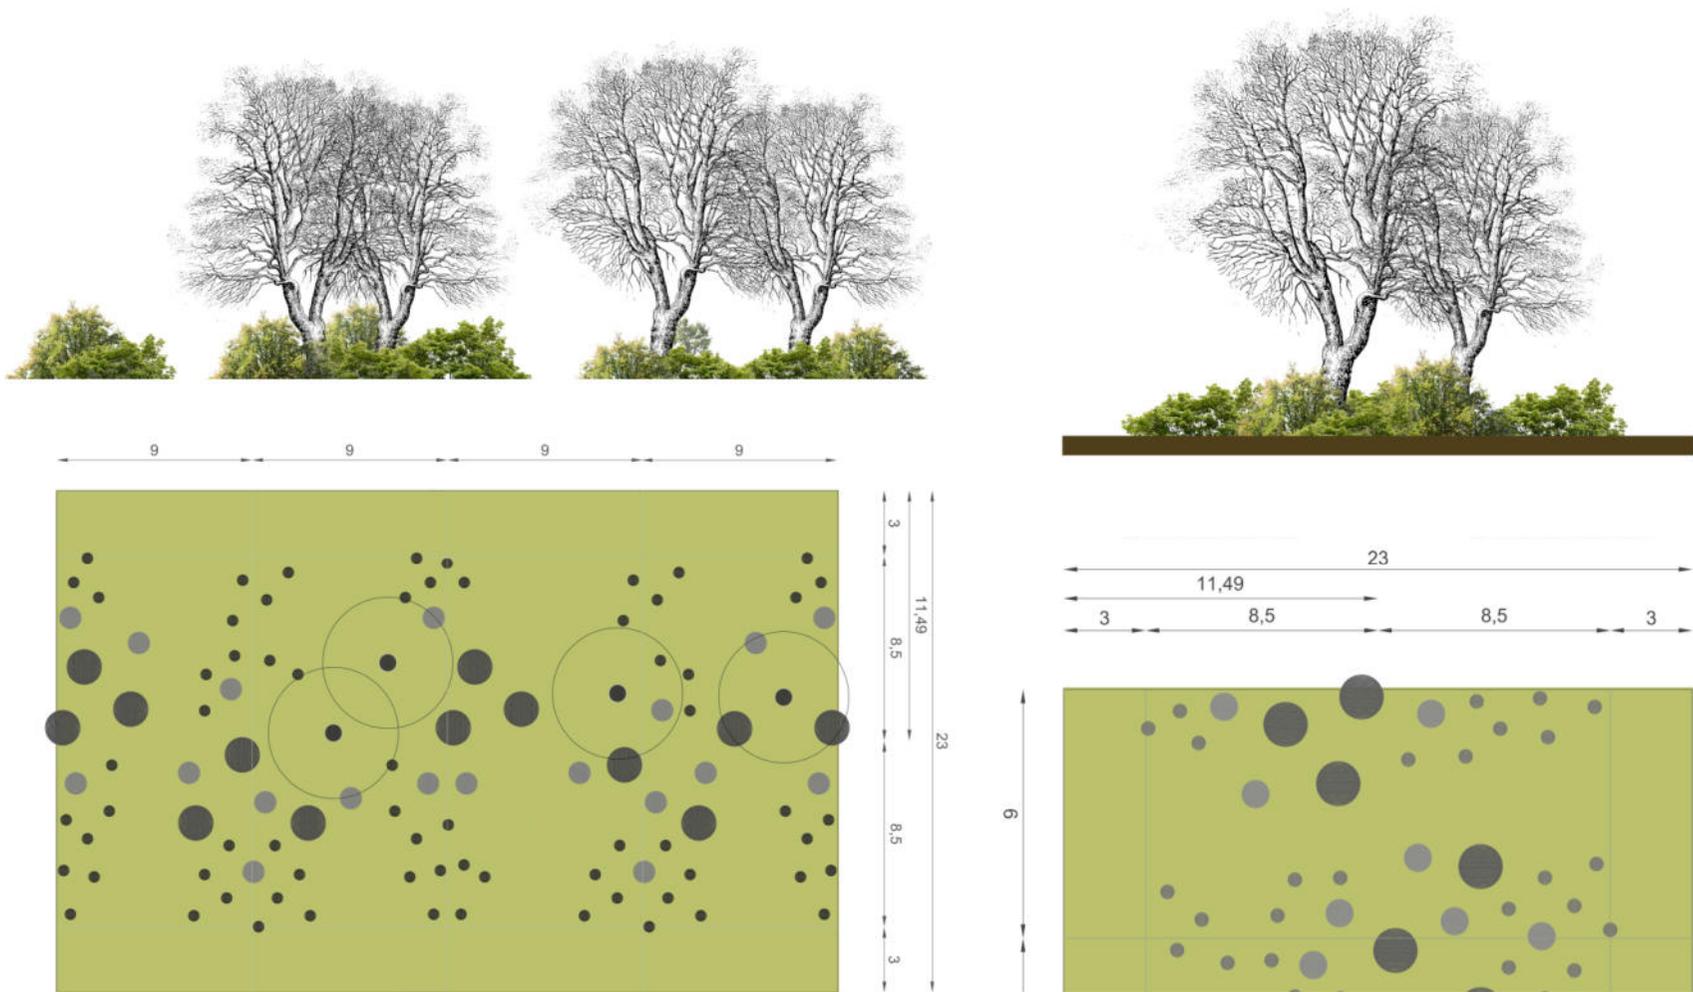
Aggiornamento delle sezioni esemplificative longitudinale e trasversale
come esempio sopra

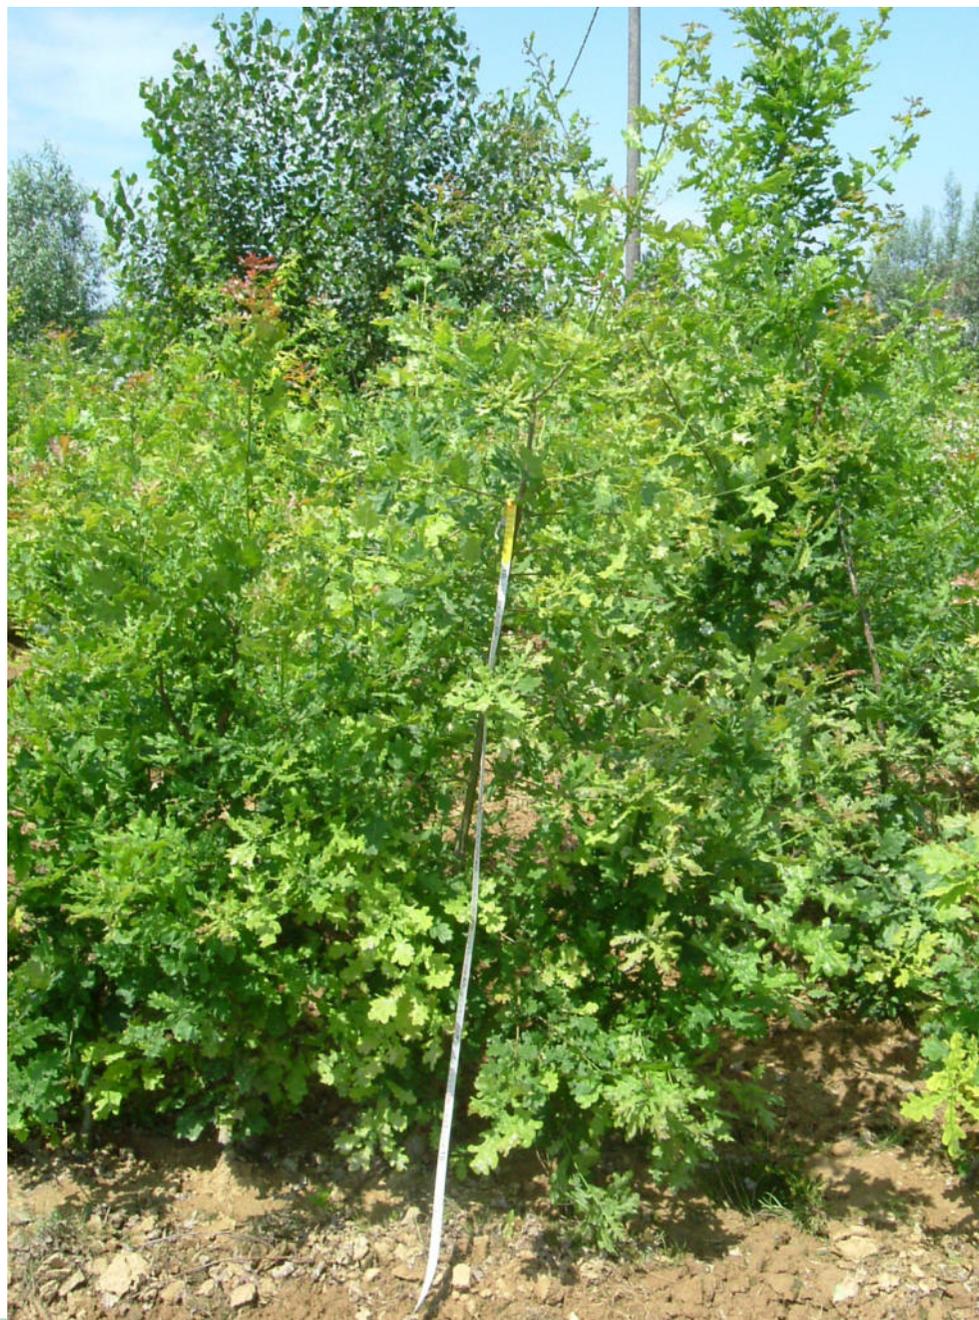
Ai fini dell'efficacia della barriera e dell'intercettazione degli inquinanti è molto importante l'architettura della pianta.

E' di fondamentale importanza che le piante siano ben formate e ben strutturate e che siano poste nelle condizioni migliori per uno sviluppo rapido e armonico.

A fianco foto provvisoria, esemplificativa
